COMUNE DI VERDUNO

DB Sinkholes

Schede censimento

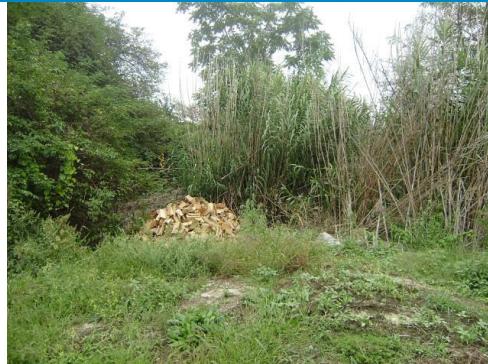
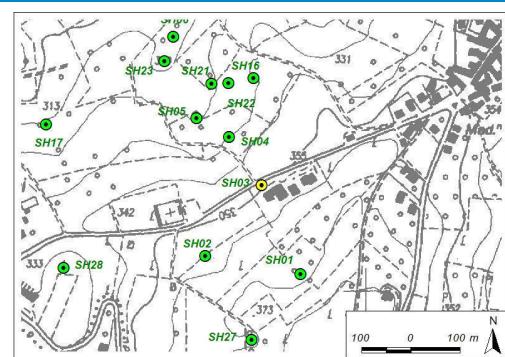
Nome sito:		Codice punto:	SH03
Comune:	Verduno	Località (toponimo):	
Sistema di georeferenziazione:	UTM WGS84		
Latitudine X:	414763	Longitudine Y:	4946196 Quota (m): 325

Stato di conservazione:	ANTROPIZZATO
-------------------------	--------------

La cavità appare in buona parte colmatata da depositi di origine antropica (terra, inerti, rifiuti vari)

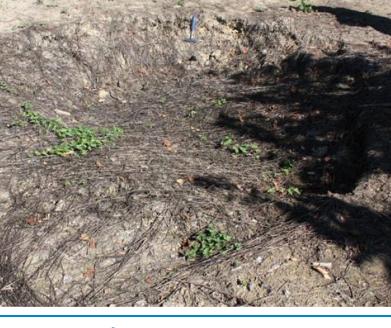
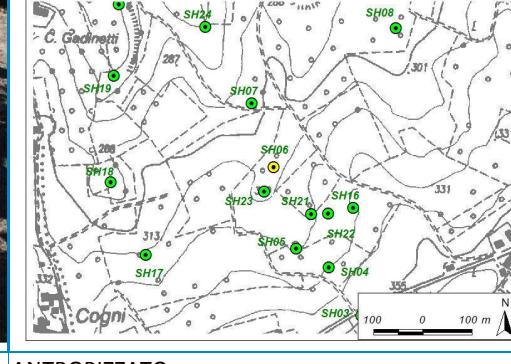
Data osservazione:		10/09/2010
CARATTERI GEOGRAFICI E TOPONOMASTICI		
Nome sito:		Codice punto: SH06
Comune: Verduno		Località (toponimo):
Sistema di georeferenziazione: UTM WGS84		
Latitudine X: 414585	Longitudine Y: 4946497	Quota (m): 305

Stato di conservazione: ANTROPIZZATO		
Osservazioni		
La depressione appare colmatata con materiale di riporto. Sono comunque visibili segni di sprofondamento/cedimento del terreno per circa 0,5 m. Presenza di superfici di collassamento e crepe ai margini della depressione che permettono l'infiltrazione delle acque superficiali.		
MORFOMETRIA		
Forma in pianta		Stato evolutivo
<input checked="" type="checkbox"/> Circolare <input type="checkbox"/> Ellittica		<input type="checkbox"/> Embrionale <input type="checkbox"/> Maturo
Diametro		Profondità
<input checked="" type="checkbox"/> < 5 m <input type="checkbox"/> 20 - 50 m <input type="checkbox"/> 5 - 20 m <input type="checkbox"/> > 50 m		<input checked="" type="checkbox"/> < 5 m <input type="checkbox"/> 20 - 50 m <input type="checkbox"/> 5 - 20 m <input type="checkbox"/> > 50 m

Risagomatura artificiale		Descrizione
<input checked="" type="checkbox"/> SI <input type="checkbox"/> NO		Colmatazione con materiale di riporto.

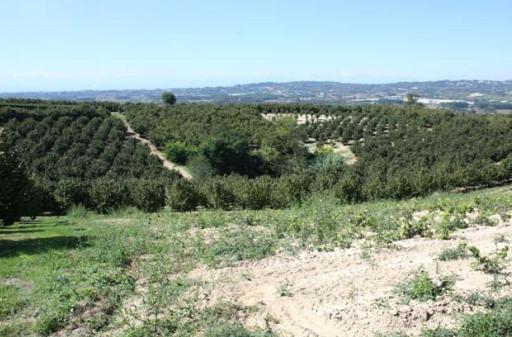
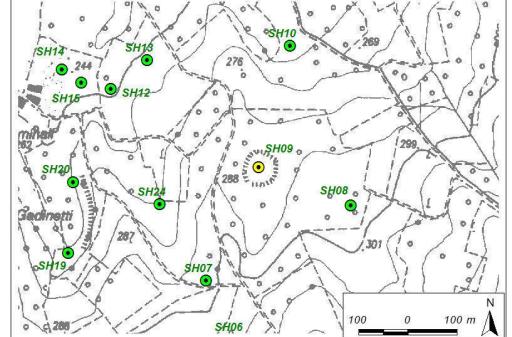
Data osservazione:	10/09/2010		
CARATTERI GEOGRAFICI E TOPONOMASTICI			
Nome sito:		Codice punto:	SH09
Comune:	Verduno	Località (toponimo):	
Sistema di georeferenziazione:	UTM WGS84		
Latitudine X:	414679	Longitudine Y:	4946867 Quota (m): 282

Stato di conservazione:	NATURALE		
Osservazioni	Al centro di un'ampia depressione. Le acque superficiali sono incanalate da S lungo un fosso. Il limit e lungo il versante a S è segnato da nastro segnaletico.		
MORFOMETRIA			
Forma in pianta	Stato evolutivo		
<input checked="" type="checkbox"/> Circolare	<input type="checkbox"/> Embriionale		
<input type="checkbox"/> Ellittica	<input checked="" type="checkbox"/> Maturo		
Diametro	Profondità		
<input type="checkbox"/> < 5 m <input type="checkbox"/> 20 - 50 m	<input type="checkbox"/> < 5 m <input type="checkbox"/> 20 - 50 m		
<input type="checkbox"/> 5 - 20 m <input checked="" type="checkbox"/> > 50 m	<input type="checkbox"/> 5 - 20 m <input checked="" type="checkbox"/> > 50 m

Non Valutabile. Acqua ristagnante sul fondo proveniente ipoteticamente dal versante a S lungo il fosso di adduzione. Il fondo della cava si presenta colmatato da terreno limoso-argilloso che inibisce la filtrazione delle acque nel sottosuolo con conseguente

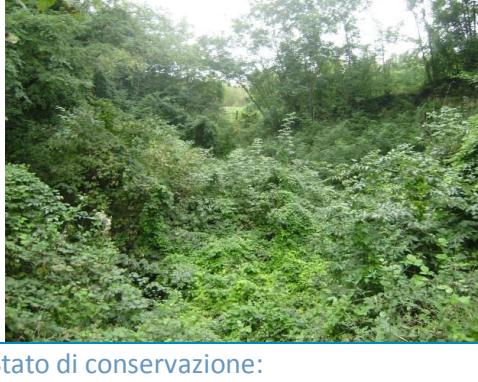
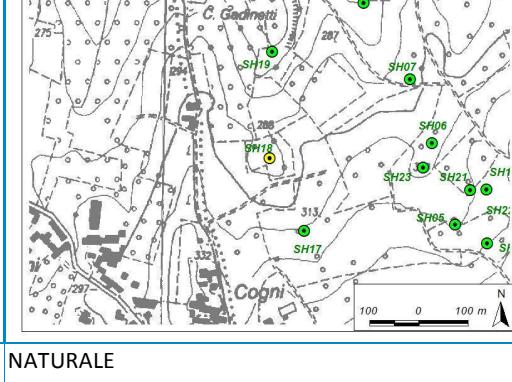
Data osservazione:		06/09/2010	
CARATTERI GEOGRAFICI E TOPONOMASTICI			
Nome sito:		Codice punto: SH18	
Comune: Verduno		Località (toponimo):	
Sistema di georeferenziazione:		UTM WGS84	
Latitudine X: 414281	Longitudine Y: 4946477	Quota (m): 293

Stato di conservazione:		NATURALE	
Osservazioni Fitta vegetazione con alberi ad alto fusto. Il fondo della depressione non è accessibile. Fosso di adduzione da monte (S). Presenza di acqua.			
MORFOMETRIA			
Forma in pianta		Stato evolutivo	
<input checked="" type="checkbox"/> Circolare <input type="checkbox"/> Ellittica		<input type="checkbox"/> Embrionale <input checked="" type="checkbox"/> Maturo	
Diametro		Profondità	
<input type="checkbox"/> < 5 m <input checked="" type="checkbox"/> 20 - 50 m <input type="checkbox"/> 5 - 20 m <input type="checkbox"/> > 50 m		<input type="checkbox"/> < 5 m <input checked="" type="checkbox"/> 20 - 50 m <input type="checkbox"/> 5 - 20 m <input type="checkbox"/> > 50 m

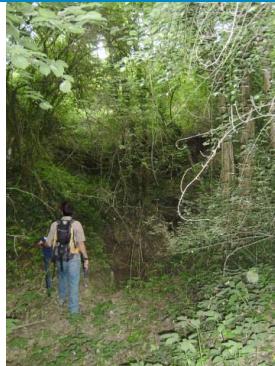
Nome sito:	SH19		
Comune:	Verduno	Località (toponimo):	Cascina Caminali
Sistema di georeferenziazione:	UTM WGS84		
Latitudine X:	414261	Longitudine Y:	4946683 Quota (m): 276

Stato di conservazione: NATURALE			
<p>Osservazioni</p> <p>Al suo interno si infiltrano le acque provenienti dal rio a monte (portata stimata 5-10 l/s). Costituisce l'inghiottitoio del rio.</p>			
MORFOMETRIA			
Forma in pianta		Stato evolutivo	
<input checked="" type="checkbox"/> Circolare <input type="checkbox"/> Ellittica		<input type="checkbox"/> Embrionale <input checked="" type="checkbox"/> Maturo	
Diametro		Profondità	
<input type="checkbox"/> < 5 m <input type="checkbox"/> 20 - 50 m <input checked="" type="checkbox"/> 5 - 20 m <input type="checkbox"/> > 50 m		<input type="checkbox"/> < 5 m <input type="checkbox"/> 20 - 50 m <input checked="" type="checkbox"/> 5 - 20 m <input type="checkbox"/> > 50 m

Risagomatura artificiale		Descrizione	
<input checked="" type="checkbox"/> SI <input type="checkbox"/> NO		Costituisce il punto in cui s'infiltrano le acque del rio di monte che spariscono nel sottosuolo (cavità carsica)

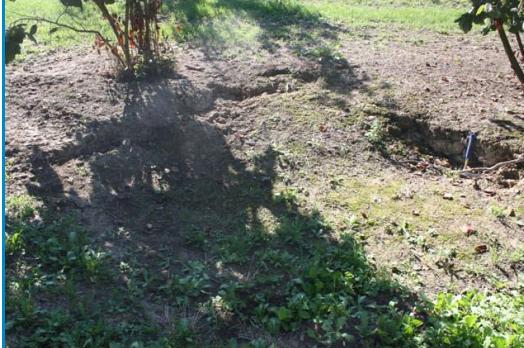
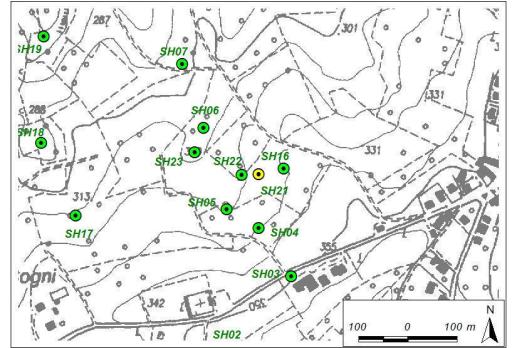
Data osservazione:	10/09/2010		
CARATTERI GEOGRAFICI E TOPONOMASTICI			
Nome sito:	Codice punto: SH21		
Comune:	Verduno	Località (toponimo):	
Sistema di georeferenziazione:	UTM WGS84		
Latitudine X:	414696	Longitudine Y:	4946403 Quota (m): 316

Stato di conservazione:	ANTROPIZZATO impostata su una cavità precedente		
Osservazioni In fase di evoluzione, si osserva una depressione (sprofondamento) nel terreno delimitato da fratture e crepe ai margini soprattutto sul lato di monte.			
MORFOMETRIA			
Forma in pianta	Stato evolutivo		
<input checked="" type="checkbox"/> Circolare <input type="checkbox"/> Ellittica	<input checked="" type="checkbox"/> Embriionale <input type="checkbox"/> Maturo		
Diametro	Profondità		
<input checked="" type="checkbox"/> < 5 m <input type="checkbox"/> 20 - 50 m <input type="checkbox"/> 5 - 20 m <input type="checkbox"/> > 50 m	<input checked="" type="checkbox"/> < 5 m <input type="checkbox"/> 20 - 50 m <input type="checkbox"/> 5 - 20 m <input type="checkbox"/> > 50 m

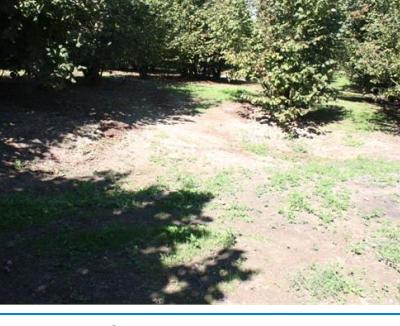
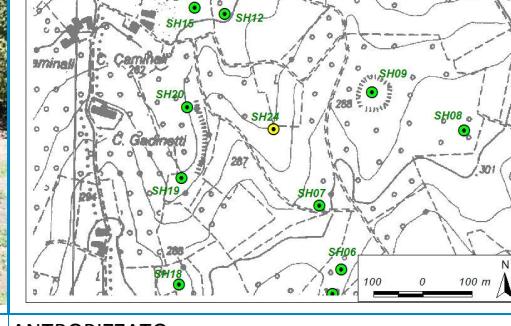
Data osservazione:	10/09/2010		
CARATTERI GEOGRAFICI E TOPONOMASTICI			
Nome sito:		Codice punto: SH24	
Comune: Verduno		Località (toponimo):	
Sistema di georeferenziazione:		UTM WGS84	
Latitudine X: 414447	Longitudine Y: 4946782	Quota (m): 273

Stato di conservazione:		ANTROPIZZATO	
<p>Osservazioni</p> <p>Presenza di due depressioni attigue (a circa 2 m. l'una dall'altra) apparentemente allo stadio evolutivo embrionale. IL sito è caratterizzato da coltivazione a nocciole.</p>			
MORFOMETRIA			
Forma in pianta		Stato evolutivo	
<input checked="" type="checkbox"/> Circolare <input type="checkbox"/> Ellittica		<input checked="" type="checkbox"/> Embrionale <input type="checkbox"/> Maturo	
Diametro		Profondità	
<input checked="" type="checkbox"/> < 5 m <input type="checkbox"/> 20 - 50 m <input type="checkbox"/> 5 - 20 m <input type="checkbox"/> > 50 m		<input checked="" type="checkbox"/> < 5 m <input type="checkbox"/> 20 - 50 m <input type="checkbox"/> 5 - 20 m <input type="checkbox"/> > 50 m

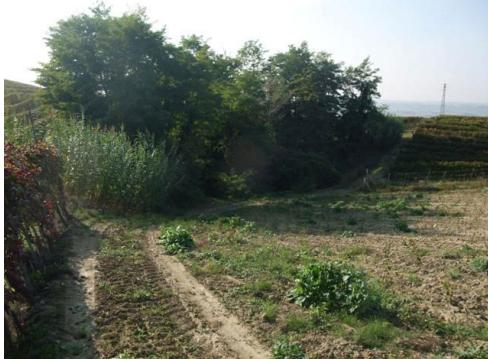
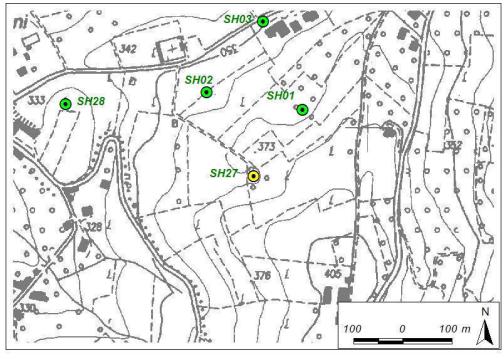
Data osservazione:	12/10/2010		
CARATTERI GEOGRAFICI E TOPONOMASTICI			
Nome sito:		Codice punto:	SH27
Comune:	Verduno	Località (toponimo):	'na creuza
Sistema di georeferenziazione:	UTM WGS84		
Latitudine X:	414773	Longitudine Y:	4945881 Quota (m): 376

Stato di conservazione:	NATURALE		
Osservazioni	Fitta vegetazione. Al centro di una più ampia depressione i cui versanti sono coltivati a vigna. Sul fondo e lungo i fianchi sono comunque presenti fenomeni di rimodellamento gravitativo con formazione di dorsali radiali. Sono osservabili depositi di natura antropica.		
MORFOMETRIA			
Forma in pianta	Stato evolutivo		
<input checked="" type="checkbox"/> Circolare <input type="checkbox"/> Ellittica	<input type="checkbox"/> Embriionale <input checked="" type="checkbox"/> Maturo		
Diametro	Profondità		
<input type="checkbox"/> < 5 m <input checked="" type="checkbox"/> 20 - 50 m <input type="checkbox"/> 5 - 20 m <input type="checkbox"/> > 50 m	<input type="checkbox"/> < 5 m <input checked="" type="checkbox"/> 20 - 50 m <input type="checkbox"/> 5 - 20 m <input type="checkbox"/> > 50 m

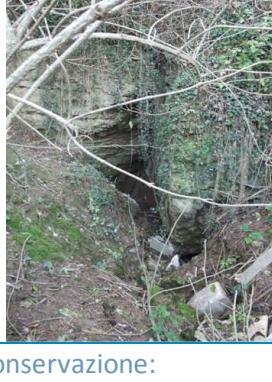
Data osservazione:	12/10/2010		
CARATTERI GEOGRAFICI E TOPONOMASTICI			
Nome sito:		Codice punto: SH28	
Comune: Verduno		Località (toponimo): Rivalta	
Sistema di georeferenziazione:		UTM WGS84	
Latitudine X: 414364	Longitudine Y: 4946028	Quota (m): 326

Stato di conservazione:	NATURALE		
<p>Osservazioni</p> <p>Al centro di una depressione più ampia in cui sono fortemente sviluppate le attività antropiche (agricoltura, abitazioni, strada provinciale)</p>			
MORFOMETRIA			
Forma in pianta		Stato evolutivo	
<input type="checkbox"/> Circolare <input checked="" type="checkbox"/> Ellittica		<input type="checkbox"/> Embrionale <input type="checkbox"/> Maturo	
Diametro		Profondità	
<input checked="" type="checkbox"/> < 5 m <input type="checkbox"/> 20 - 50 m <input type="checkbox"/> 5 - 20 m <input type="checkbox"/> > 50 m		<input checked="" type="checkbox"/> < 5 m <input type="checkbox"/> 20 - 50 m <input type="checkbox"/> 5 - 20 m <input type="checkbox"/> > 50 m

Profilo trasversale (rispetto al pendio)		Profilo longitudinale (rispetto al pendio)	
<input checked="" type="checkbox"/> Simmetrico <input type="checkbox"/> Asimmetrico		<input checked="" type="checkbox"/> Simmetrico <input type="checkbox"/> Asimmetrico	
Risagomatura artificiale		Descrizione	
<input type="checkbox"/> SI <input checked="" type="checkbox"/> NO		Attività agricole. Le acque sono addotte tramite un fosso artificiale sia da S che da E. In prossimità dell'inghiottitoio dove la vegetazione è più fitta sono osservabili riuti e depositi di natura antropica.
